Teatro Ristori in Verona, Via Ristori.

Relazione finale intervento di restauro degli apparati lignei decorati ed elementi lapidei.

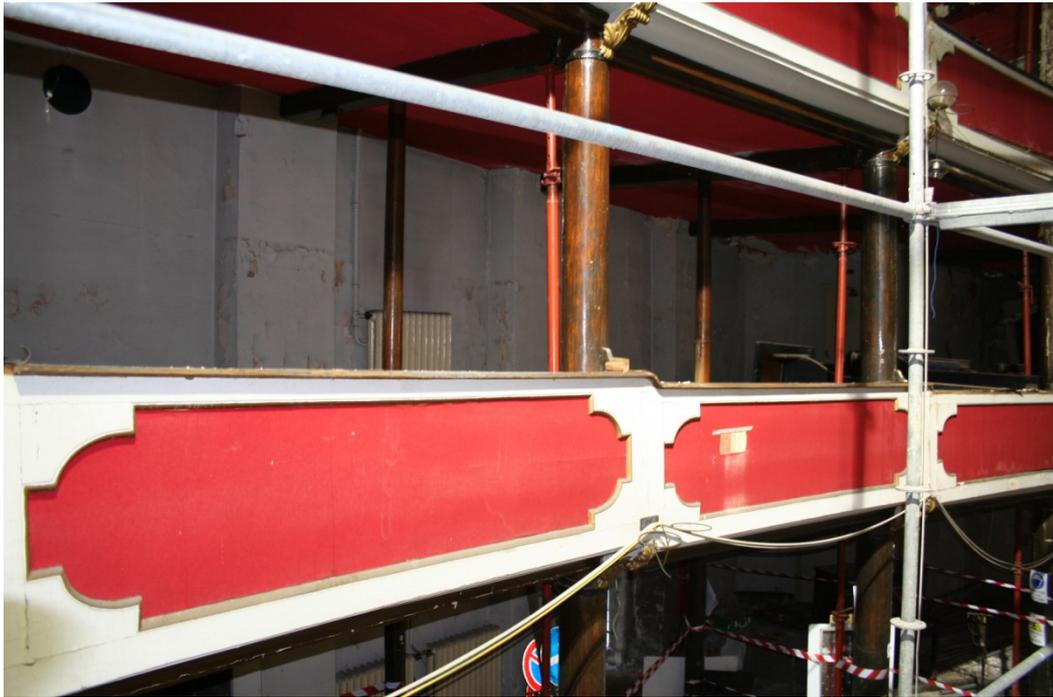
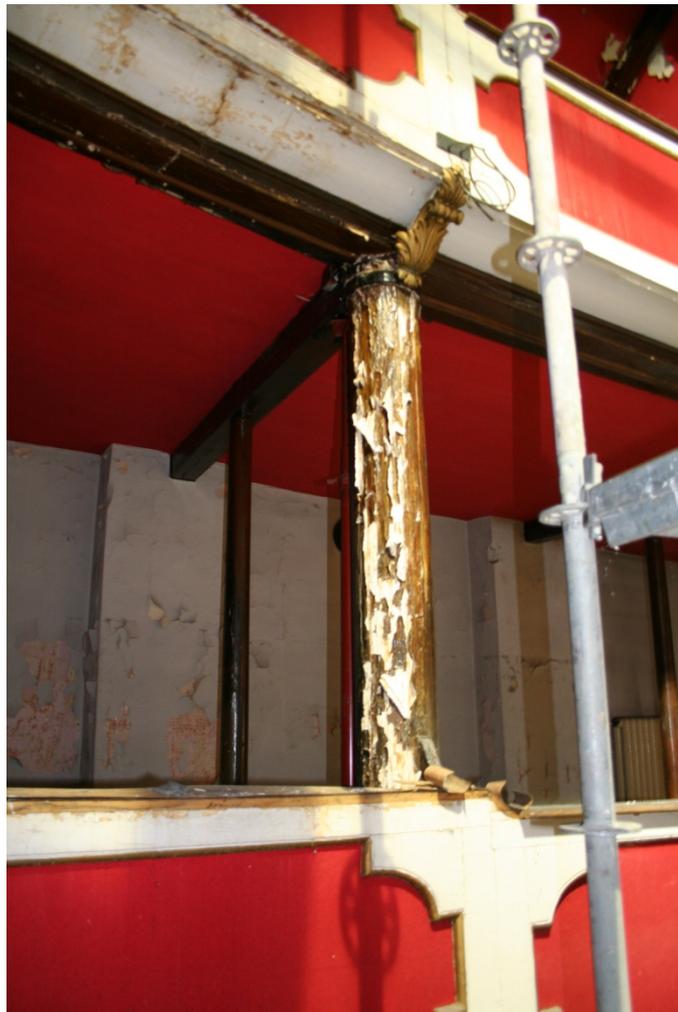
Il primo sopralluogo effettuato nel 2008 ha messo subito a fuoco la complessità dell'intervento che andava a definirsi: un restauro nel restauro per recuperare le sorti di un apparato ligneo decorato fatiscente, dilaniato da infiltrazioni di acqua piovana. Come anticipato dai saggi stratigrafici e dalle analisi di laboratorio, i pezzi avevano subito diverse manutenzioni e presentavano la stratificazione di almeno sei livelli; sui parapetti era stata incollata, probabilmente negli anni Settanta, una moquette rossa. Gli elementi lignei intagliati risultavano appesantiti da strati di porporine alterate e dai toni cupi. Ma se la presentazione estetica lasciava alquanto desiderare era la parte strutturale a destare le maggiori preoccupazioni: il materiale di supporto, che maggiormente aveva subito lo stillicidio dell'acqua piovana, risultava fortemente attaccato da insetti xilofagi, anche termiti, e rendeva difficile qualsiasi intervento di risanamento.

Prima dell'intervento di restauro

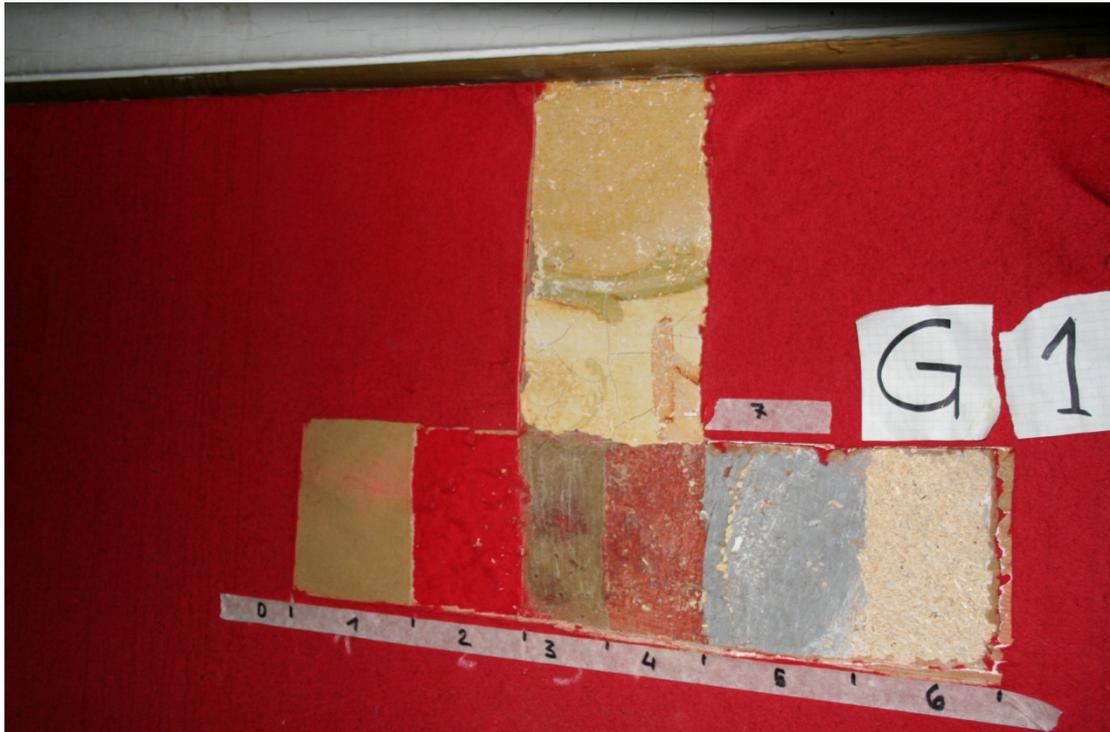
Tasselli di pulitura

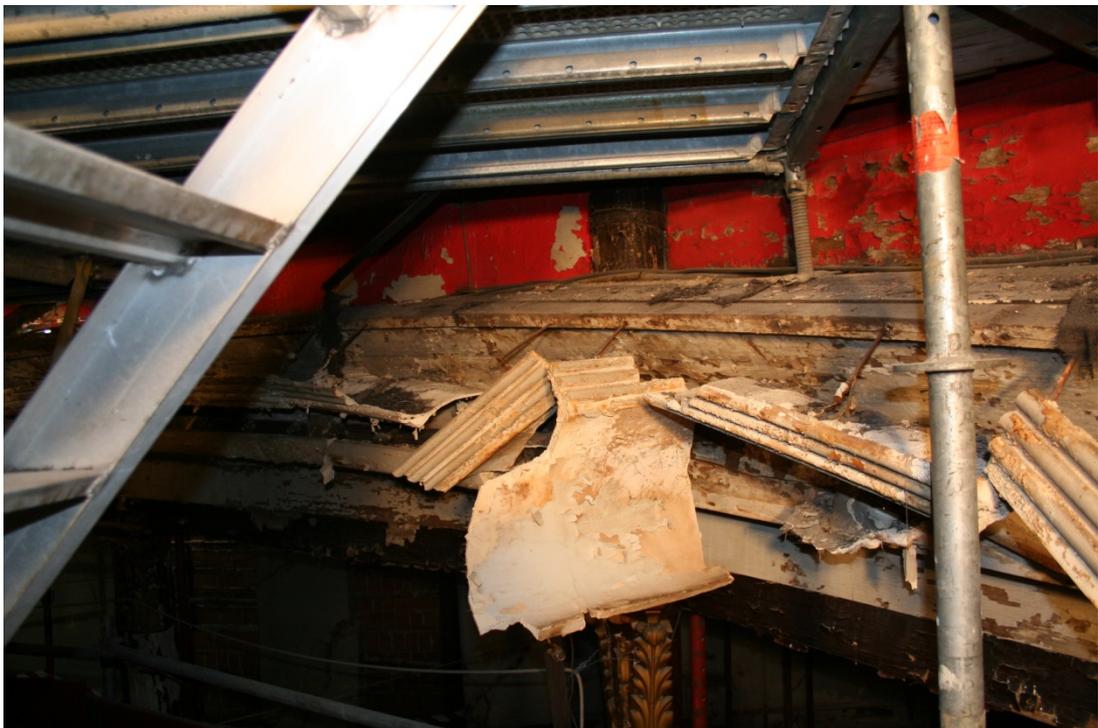
Particolare delle pessime condizioni del cornicione

consolidare la spugnosità dell'essenza legnosa imbibendola con Paraloid B72 in solvente organico fino a completo assorbimento. Questa operazione è risultata utile per ridare compattezza ai supporti, laddove necessitava, e consentire la preparazione delle sedi delle tassellature. Palchetti, cornici e cornicioni sono stati oggetto di un impegnativo intervento di risanamento ligneo in particolare nelle parti perimetrali e angolari, degradate e corrose. Conservare gli elementi lignei del cornicione era determinante per ritrovare la naturale e particolare curvatura dell'andamento *a ferro di cavallo* del teatro: anche pezzi ritenuti fatiscenti sono stati utilizzati ed integrati con legno nuovo, stagionato e della stessa natura, creando dei veri e propri moduli campata per campata. L'intervento estetico sugli elementi decorati si è svolto contemporaneamente sui parapetti dei palchetti e sugli elementi decorativi ad intaglio dei capitelli e dei girali del boccascena.

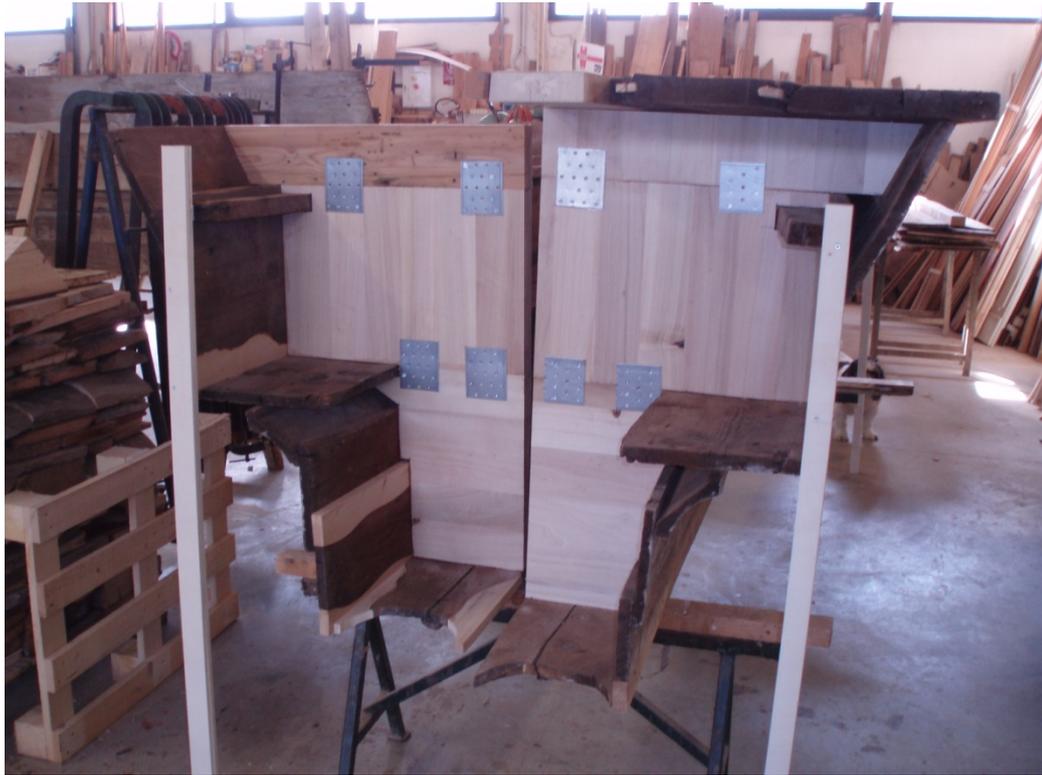
Durante il risanamento ligneo dei supporti

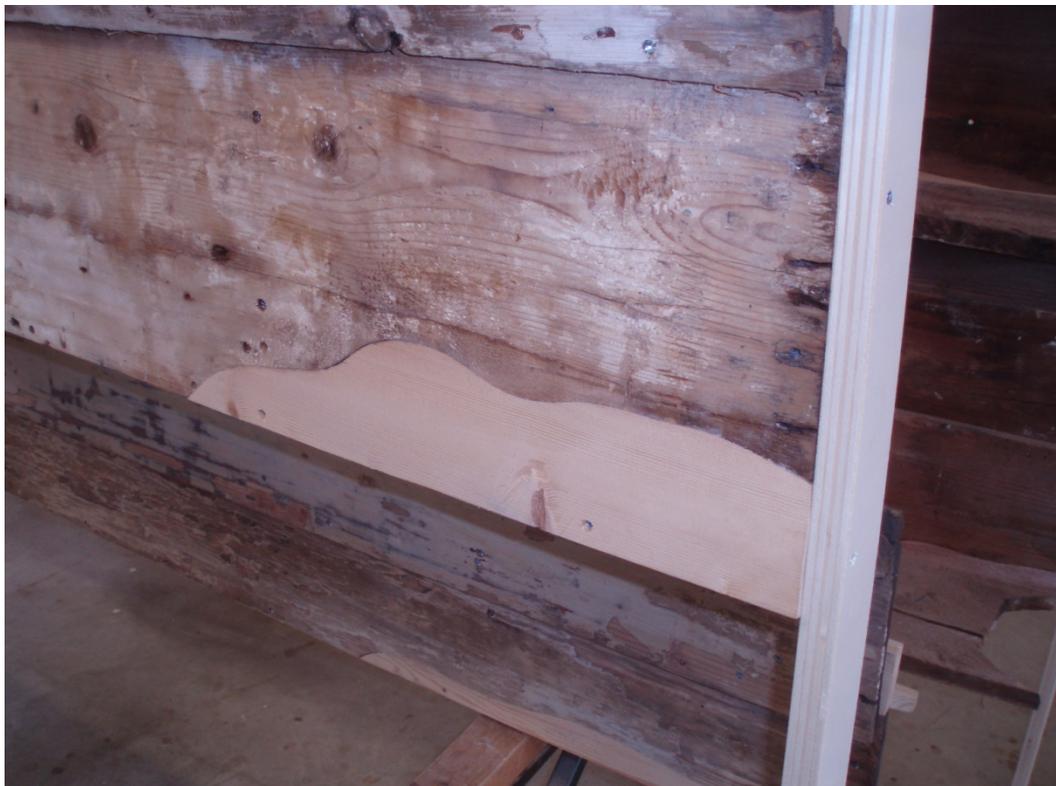
Particolare di un tassello ligneo sagomato

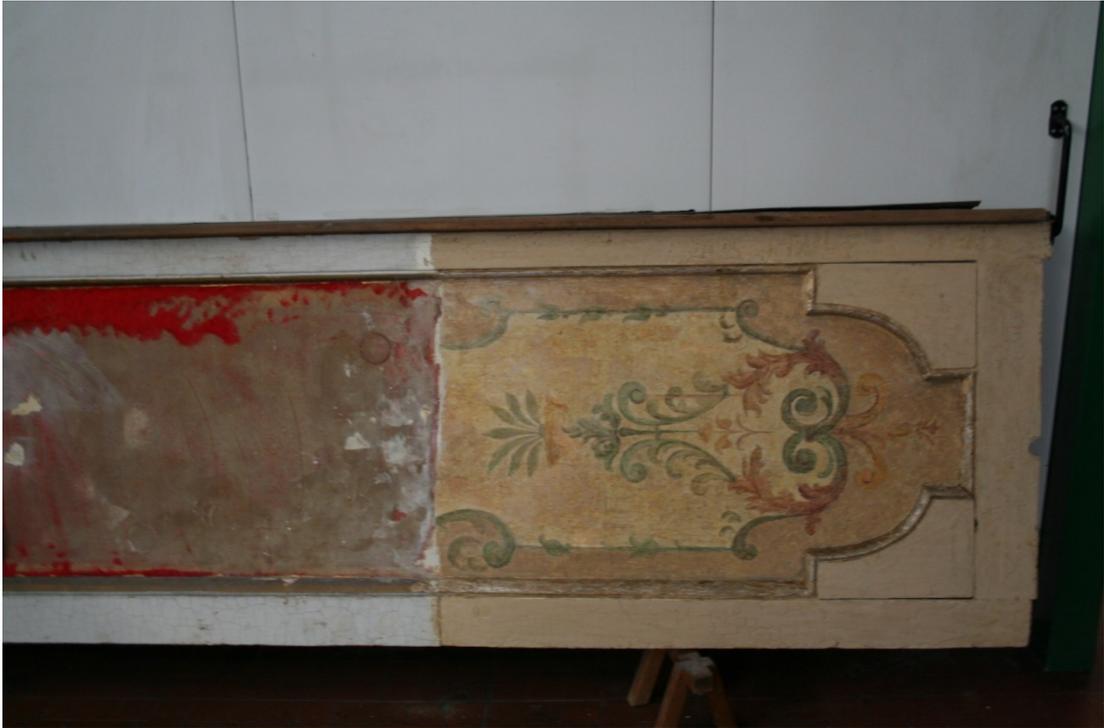
Durante l'intervento di messa in luce della decorazione

Già i saggi preliminari avevano identificato la stratigrafia delle superfici, ma il percorso tecnico per raggiungere lo strato originale si è mostrato particolarmente difficoltoso. La prima operazione è stata quella di rimuovere meccanicamente la moquette superficiale, ma l'ostacolo maggiore era costituito dalla colla sintetica che era stata spalmata con una spatola unghiate da tappezziere, incidendo parzialmente anche gli strati pittorici sottostanti e, per la forza esercitata, compromettendo anche la stesura originale. L'uso di sostanze decapanti con applicazioni ripetute, ha consentito di approdare allo strato immediatamente superiore a quello originale, una

preparazione a base di olio essiccato vetrificato superficialmente. Per la rimozione di quest'ultimo film è stata approntata una sospensione soluzione satura di carbonato d'ammonio impastata a farina fossile ed applicata nello spessore di alcuni millimetri. L'effetto impacco consentiva l'ammorbidimento della pellicola da asportare e la successiva messa in luce della superficie originale, seguita da ripetuti sciacqui con acqua demineralizzata. Questa operazione, per la maggior parte dei pannelli dei parapetti, ha dato subito esiti inaspettati scoprendo una decorazione a carattere prettamente fitomorfo, diversificata e studiata per una alternanza di schema a V tra il primo e secondo livello di palchetti. La decorazione era realizzata su pannello in fondo Giallo Ocra –Terra Verde, con tecnica a tempera grassa con eleganti racemi vegetali che andavano ad incorniciare, centralmente, o piccoli visi femminili (muse o maschere) o patere a foglia o rosoncini.

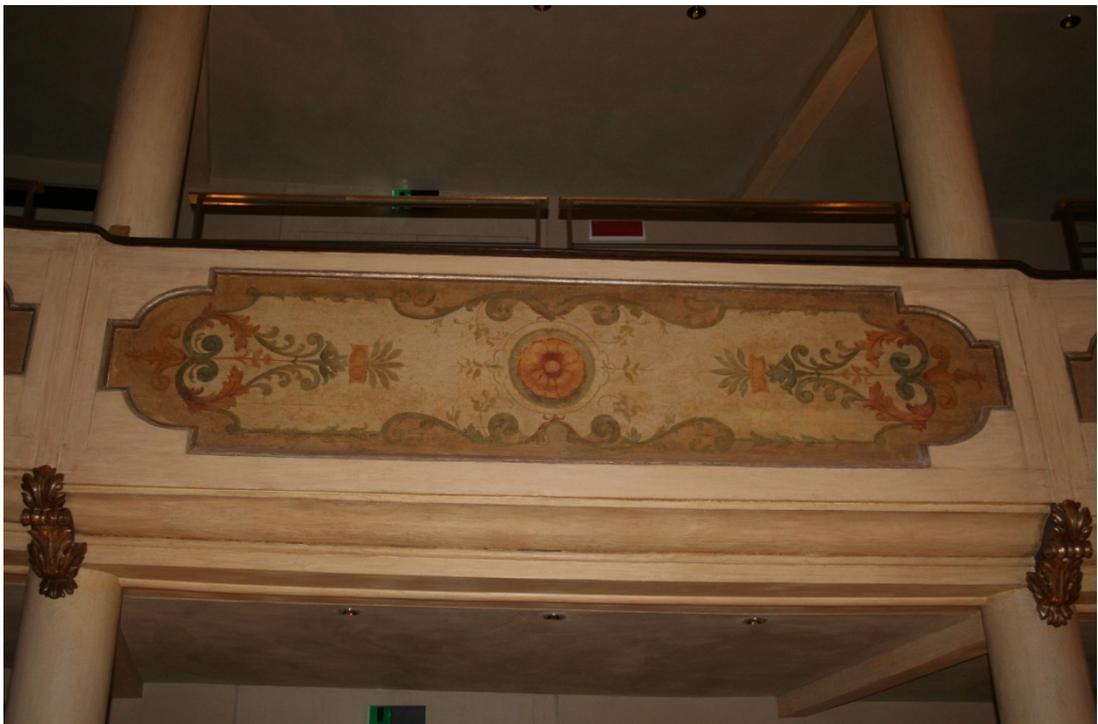
Parapetto decorato dopo l'intervento di restauro

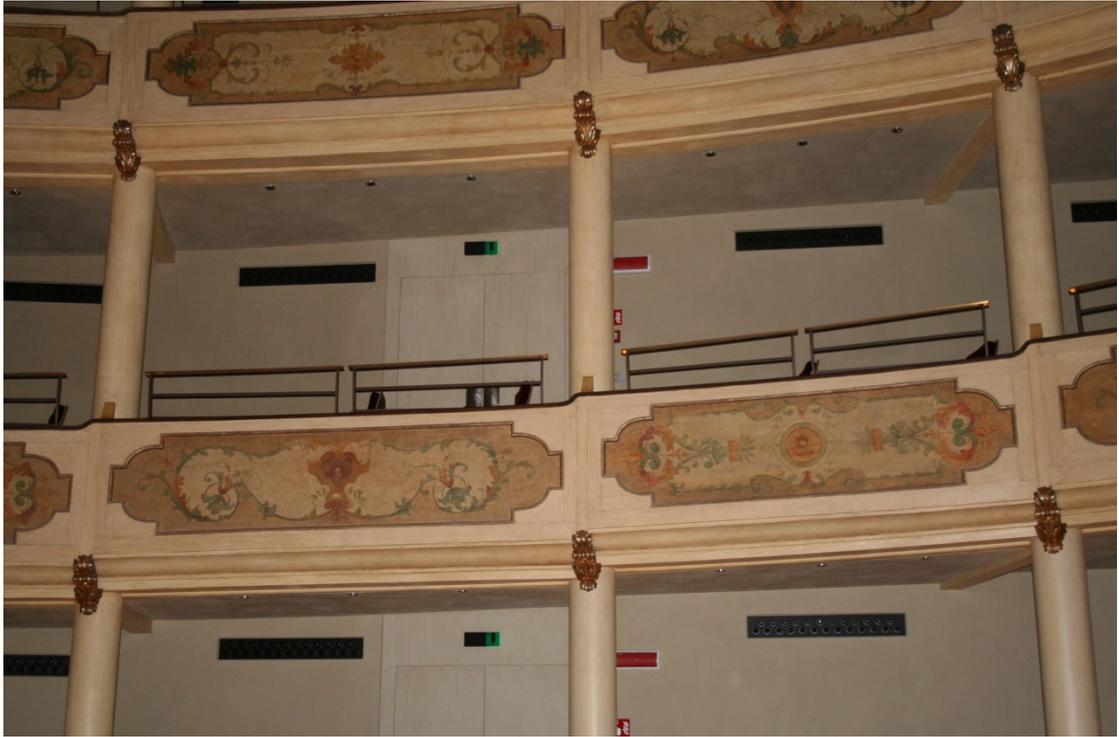
Dopo l'intervento di restauro

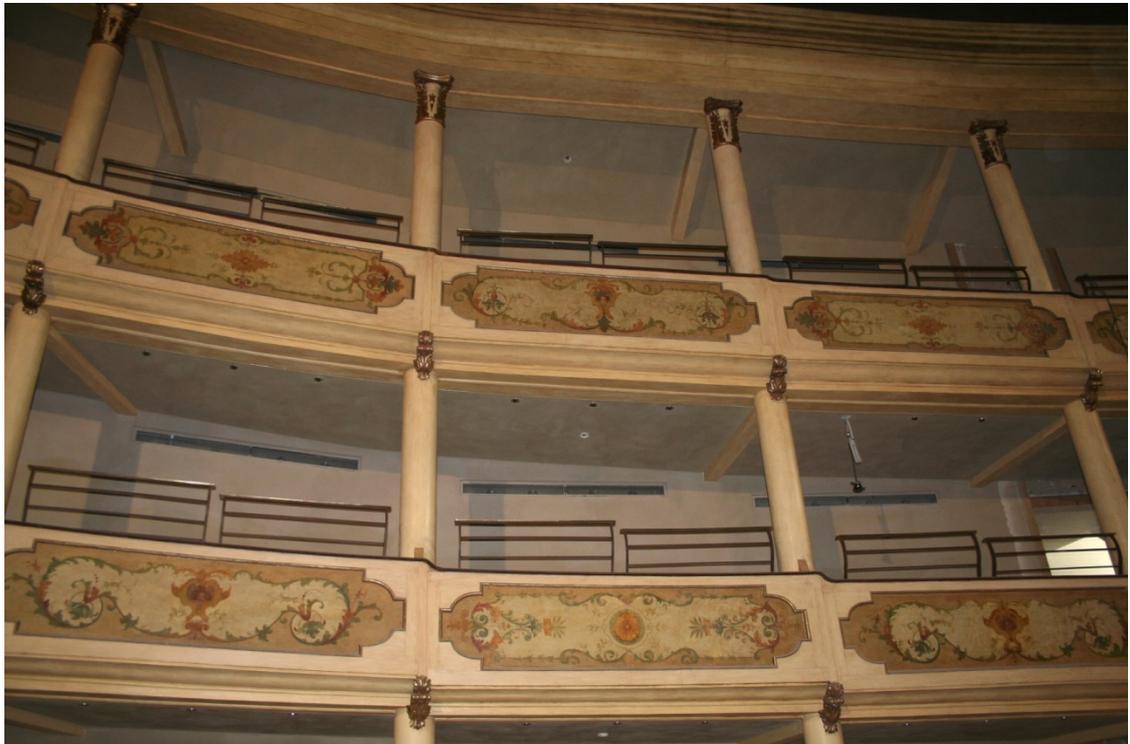
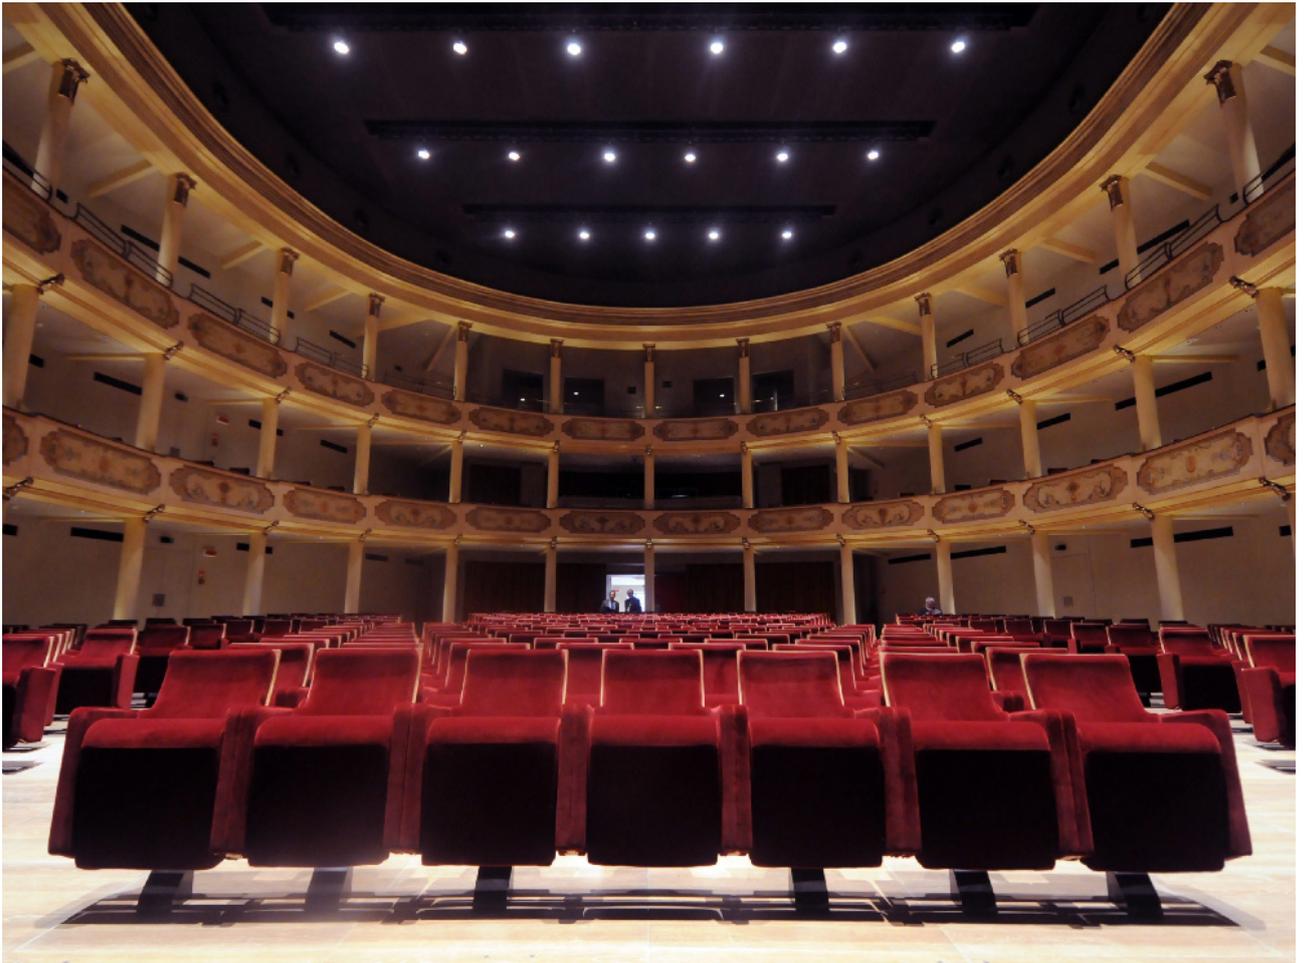
Ad intervento completato
